شرکت سیمان شمال

**گزارش تعمیرات اساسی
الکتروفیلتر آسیاب سیمان چهار**

فروردین ماه 1397

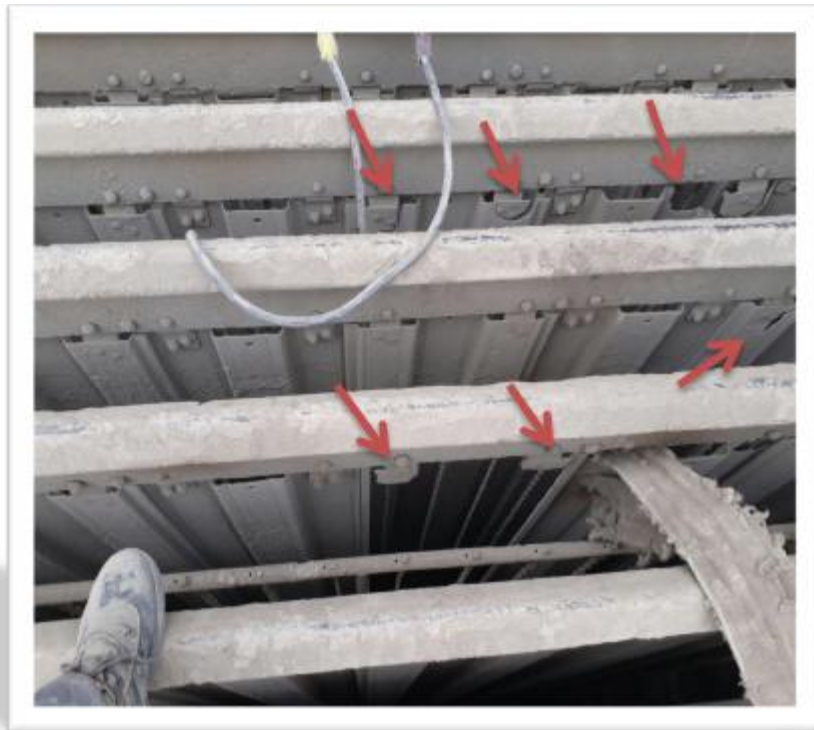
تصویر 2. شکستگی صفحات جذب از محل اتصال به گوشواره‌ها

در میان اجزای الکتروفیلتر، سیستمهای ضربه‌زن و جمع‌آوری غبار را می‌توان در توقفات کوتاه مدت دستگاه مورد ترمیم قرار داد. این تعمیرات بطور مستمر بر روی دستگاه انجام شده و از این بابت مشکل خاصی وجود نداشت. لیکن در مورد صفحات جذب (شامل شاسی، صفحه و تسمه ریپینگ‌بار) و الکترودهای دیسشارژ و شاسی آن، به جهت عدم امکان دسترسی در حالت عادی امکان ترمیم و تعویض وجود ندارد. این بخشها به جهت عمر زیاد و ضربات مستمر ایجاد شده توسط سیستم ضربه‌زن به مرور دچار خستگی مکانیکی و شکستگی شده بودند که نوسان ایجاد شده در صفحات و الکترودهای شکسته موجب ایجاد جرقه شده و بطور مرتب عملکرد دستگاه را با اختلال مواجه می‌کرد که ضمن کاهش تولید، موجب آلودگی محیط زیست می‌گردید. تصاویر (2) و (3) بخشی از آسیب‌های وارد شده را نشان می‌دهد.

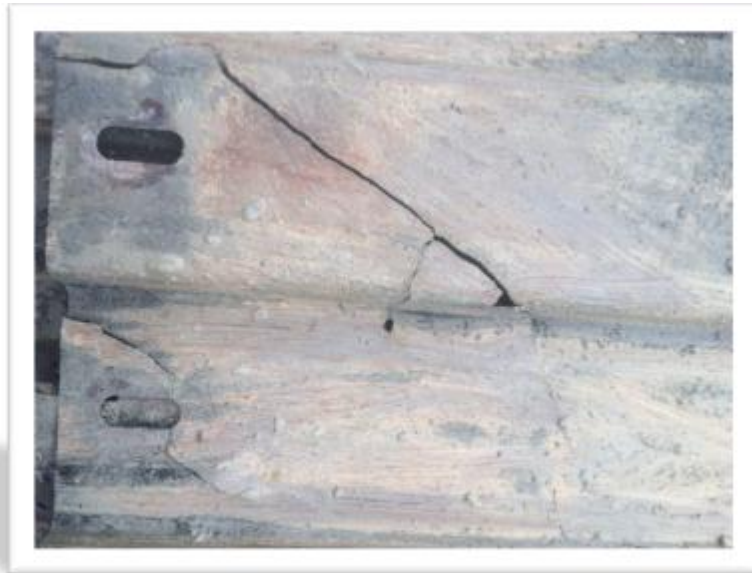
تصویر 3. شکستگی صفحات جذب از محل اتصال به تسمه‌های ریپینگ‌بار

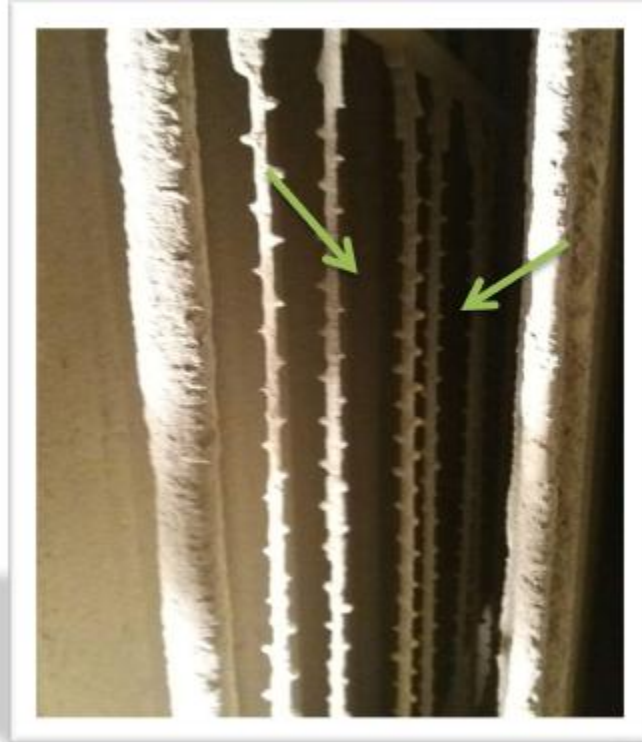
در حین کار دستگاه گاهی الکترودهای دیسشارژ از یک نقطه بریده می‌شد که نوسان آن موجب ایجاد اتصالی و توقف دستگاه می‌شد. در چنین شرایطی به جهت کوچک بودن فضا، دسترسی برای تعویض الکترودها مهیا نبود و تنها کاری که می‌شد کرد بریدن و قطع کامل الکترودها بود تا اتصالی رفع شده و دستگاه راه اندازی شود. این کار به مرور راندمان غبارگیری الکتروفیلتر را کاهش داده بود. تصویر (4) نبود دو عدد الکترودها بر روی بخشی از شاسی آن قبل از تعمیرات نشان می‌دهد.

تصویر 4. کمبود الکترودهای دیسشارژ روی شاسی

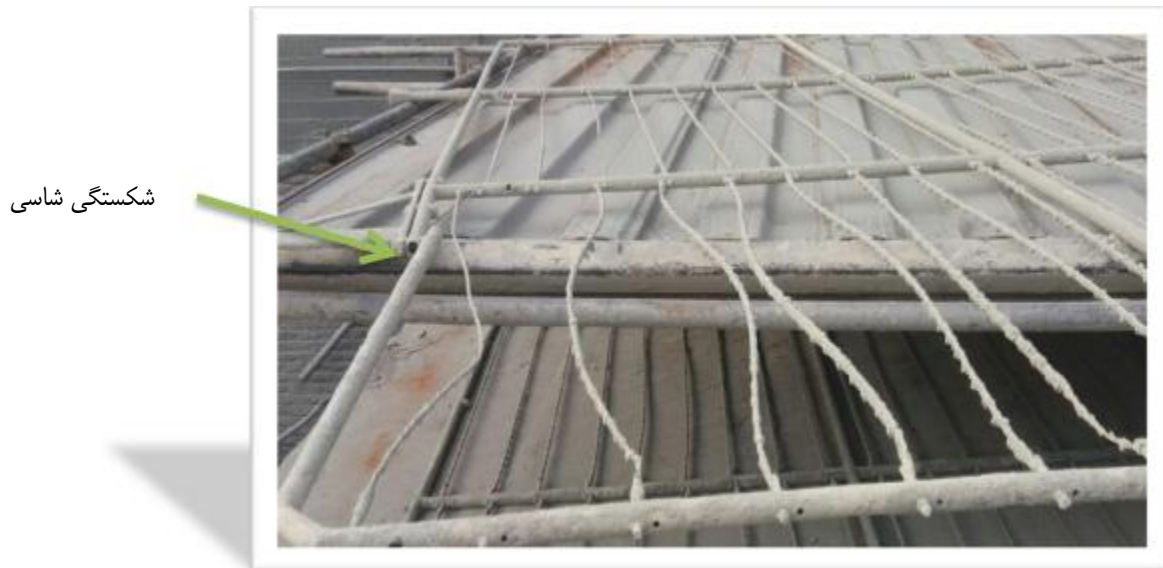
علاوه بر الکترودهای بریده شده، بخشی از الکترودها نیز به جهت تغییر شکل و در مواردی شکستگی شاسی، شل شده و نوسان زیادی ایجاد می‌کردند که تعویض آنها و اصلاح شاسی نیز ضروری بود (تصویر 5).

تصویر 5. الکترودهای شل شده به جهت تغییر شکل و بعضاً شکستگی شاسی

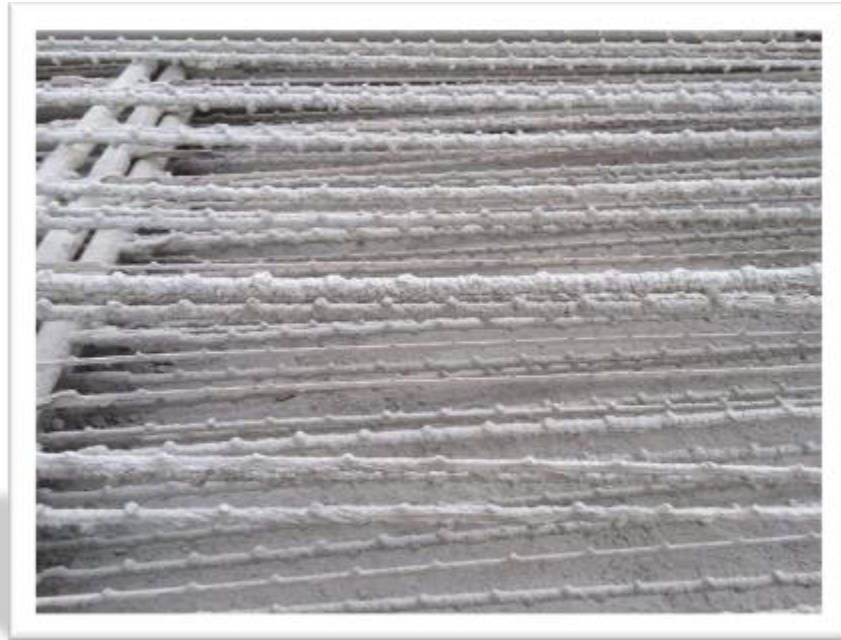
از دیگر مشکلاتی که موجب تأثیر منفی بر عملکرد الکتروفیلتر شده بود، ایجاد لایه مستحکمی از غبار (کُت‌گرفتگی) روی صفحات جذب و الکترودهای دیسشارژ بود که بدون دمونتاز کامل دستگاه امکان نظافت آن وجود نداشت. تصاویر (6) و (7) بخشی از این کُت‌گرفتگی را نشان می‌دهد. همچنین ساییدگی نوکهای تیز برخی الکترودها نیز موجب کاهش کارایی آنها شده بود که این الکترودها نیز باید تعویض می‌شدند.

تصویر 6. کُت‌گرفتگی روی الکترودهای دیسشارژ

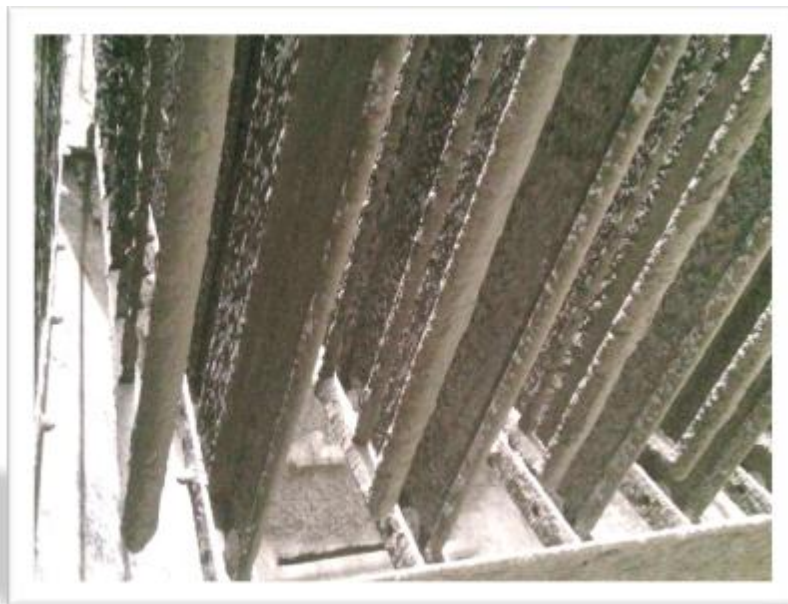
تصویر 7. کُت‌گرفتگی روی صفحات جذب و الکترودهای دیسشارژ

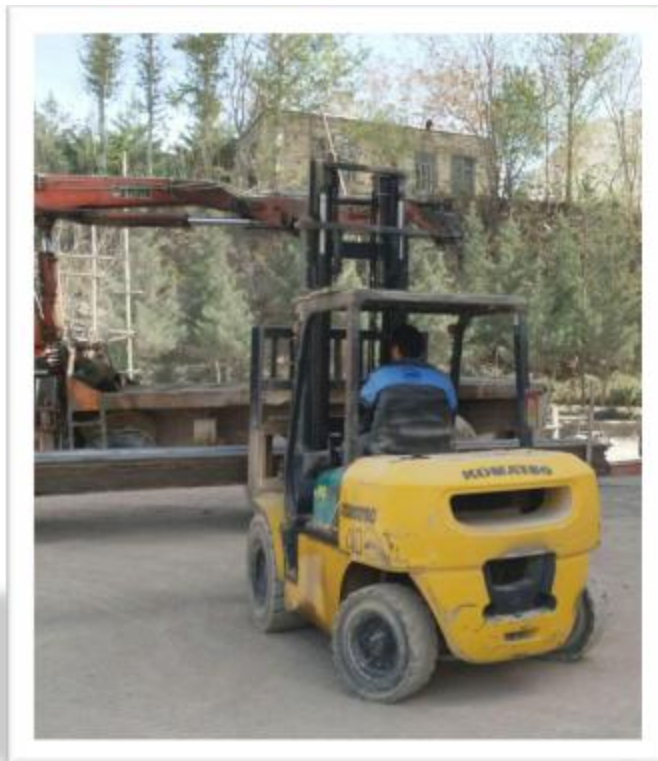
تصویر 8. بارگیری پالت صفحات جذب بر روی جرثقیل توسط لیفتراک

صفحات جذب: مهمترین قطعه مورد نیاز در اجرای این پروژه صفحات جذب بودند. بخشی از صفحات با ابعاد مورد نظر در انبار شرکت موجود بود که مورد استفاده قرار گرفت. بخش دیگری از صفحات با طول بیشتر توسط دفتر فنی و کارگاه آهنگری به ابعاد مورد نظر بریده شد و سوراخهای مورد نظر روی آنها ایجاد گردید. تصاویر (8) و (9) نحوه انتقال صفحات جذب اصلاح شده توسط آهنگری را نشان می‌دهد. به منظور جلوگیری از تغییر شکل، صفحات بر روی شاسی مناسبی قرار گرفته و توسط لیفتراک بر روی کفی جرثقیل قرار داده شد و جابجا گردید.

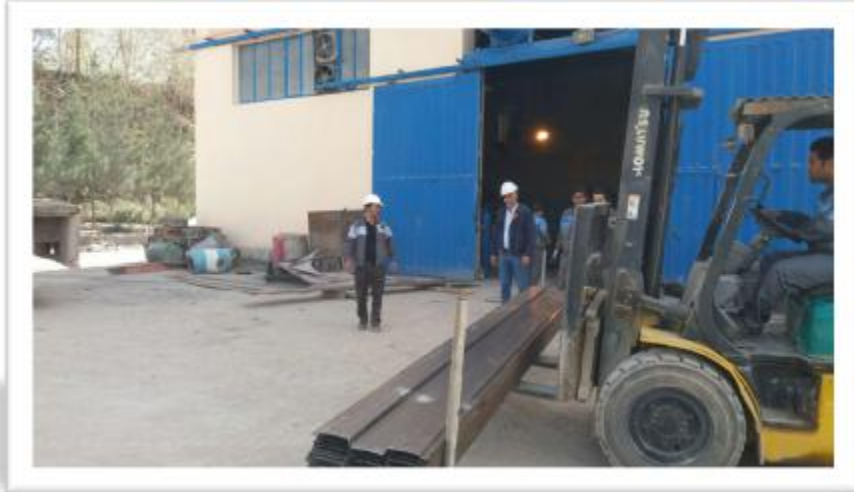
تصویر 9. جابجایی و انتقال صفحات جذب توسط لیفتراک

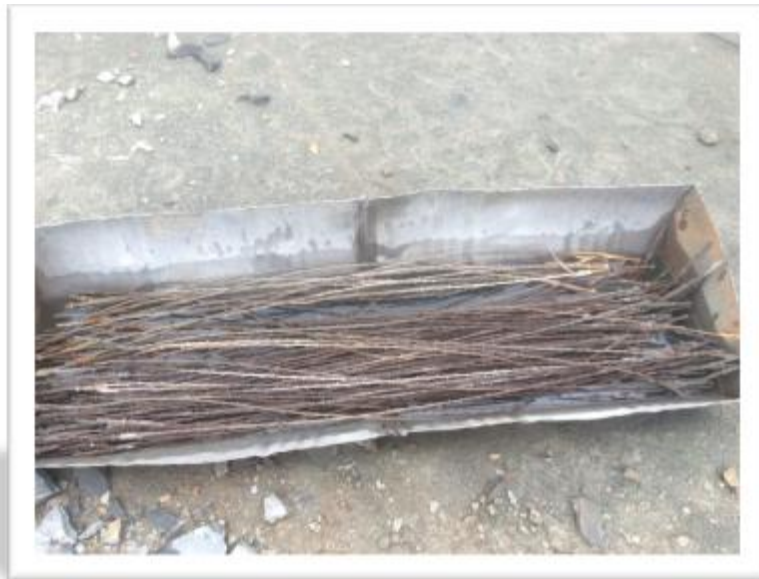
تصویر 10. آماده‌سازی الکترودهای دیسشارژ (کُت‌زدایی در حلال)

الکترودهای دیسشارژ: به جهت انبارداری طولانی الکترودهای دیسشارژ موجود در انبار دچار کُت‌گرفتگی و زنگ‌زدگی سطحی شده بودند که قبل از شروع طرح اقدام به جداسازی الکترودهای سالم‌تر و خیساندن آنها در حلال مناسب (گازوئیل) گردید (تصویر 10). سپس الکترودها با فرچه سیمی نظافت شد و پیچهای دو سمت الکترودها توسط حدیده مناسب اصلاح و روان گردید.

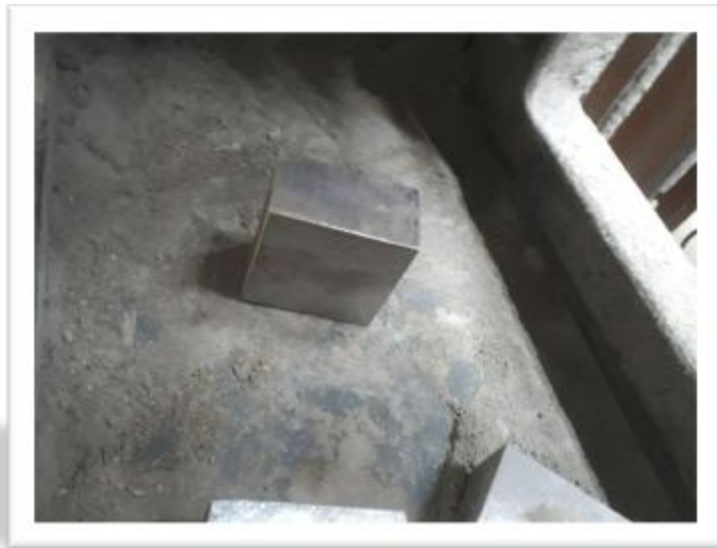
تصویر 11. سندانی برش خورده و سنگ خورده توسط واحد تراشکاری

تسمه‌های رینگ‌بار و سندانی‌ها: با شروع طرح، تسمه به ابعاد مورد نیاز تهیه و با نقشه‌ای که دفتر فنی تهیه کرده بود، واحد تراشکاری اقدام به سوراخکاری و آماده‌سازی تسمه‌ها نمود. فولاد چهارپهلوی نیز جهت تهیه سندانی خریداری شده و به ابعاد مورد نظر برشکاری شد (تصویر 11).

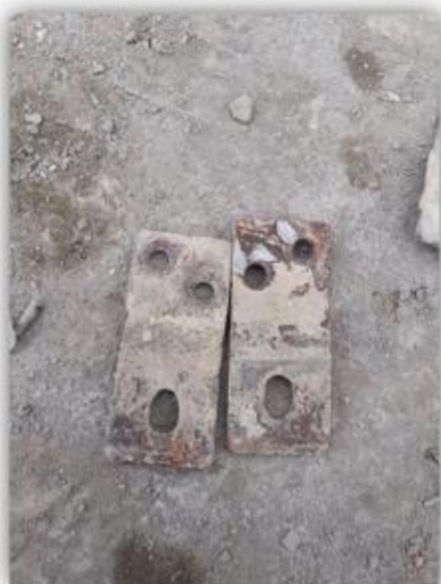
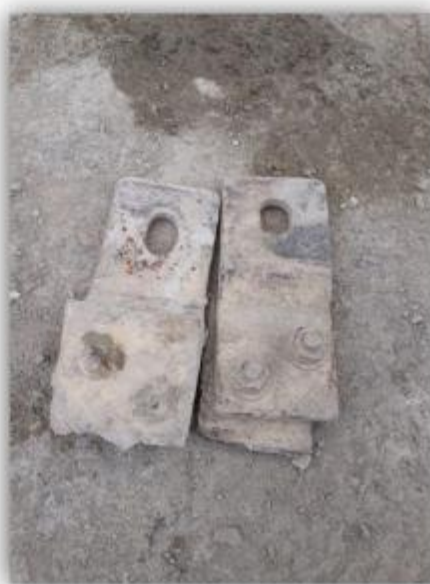
تصویر 12. گوشواره‌های نگهدارنده صفحات جذب قبل و بعد از اصلاح و آماده‌سازی

در راستای کاهش هزینه‌ها تصمیم به اصلاح و استفاده مجدد از گوشواره و پین‌های نگهدارنده صفحات جذب گرفته شد. بدین منظور گوشواره‌ها از صفحات کهنه جدا شده و با سنگ زنی اصلاح و آماده استفاده مجدد گردید (تصویر 12). اشپیل موجود در سوراخ پین‌ها نیز در آورده شده و آماده استفاده مجدد گردید (تصویر 13).

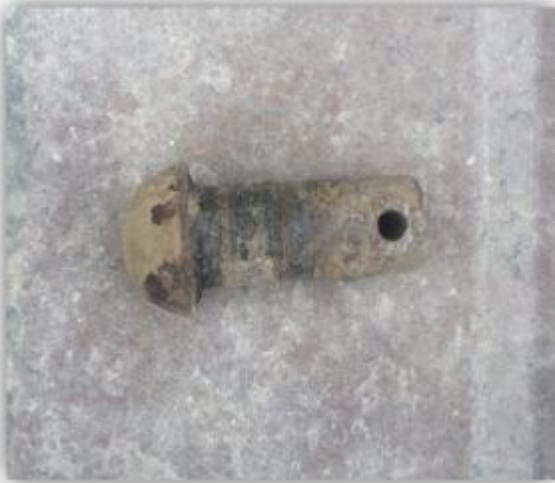
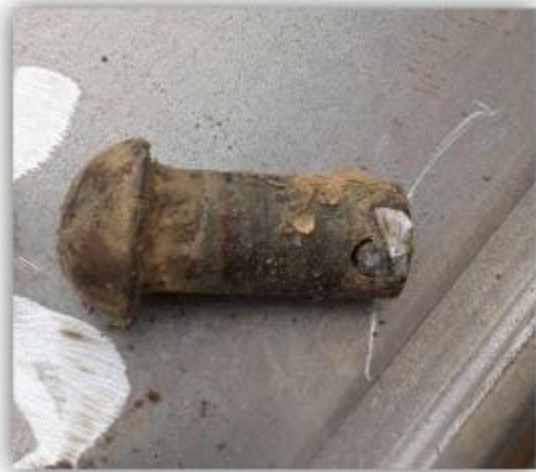
تصویر 13. با در آوردن اسپیل بجا مانده درون سوراخ، پین آماده استفاده مجدد گردید.

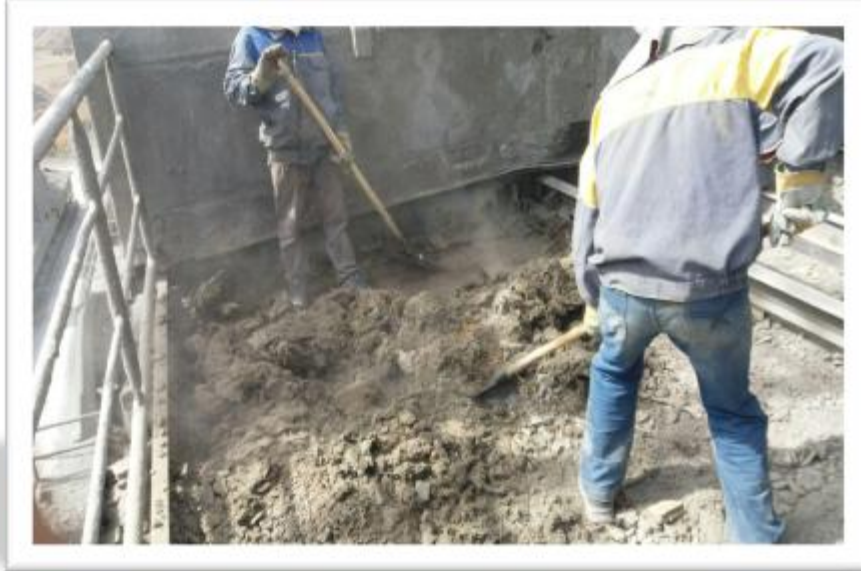
تصویر 14. نظافت و جمع آوری لایه عایق روی سقف

جهت دسترسی به قطعات داخلی و تعویض آنها لازم بود تا سقف الکتروفیلتر برداشته شود. این سقف از یک صفحه جوش خورده با ضخامت 5 میلی متر که سطح بیرونی آن عایقکاری شده و روی آن صفحات فلزی نازکی با پیچ بسته شده، تشکیل شده است. تصاویر (14) تا (17) مراحل نظافت، جمع‌آوری لایه عایق و برش صفحه سقف را نشان می‌دهد.

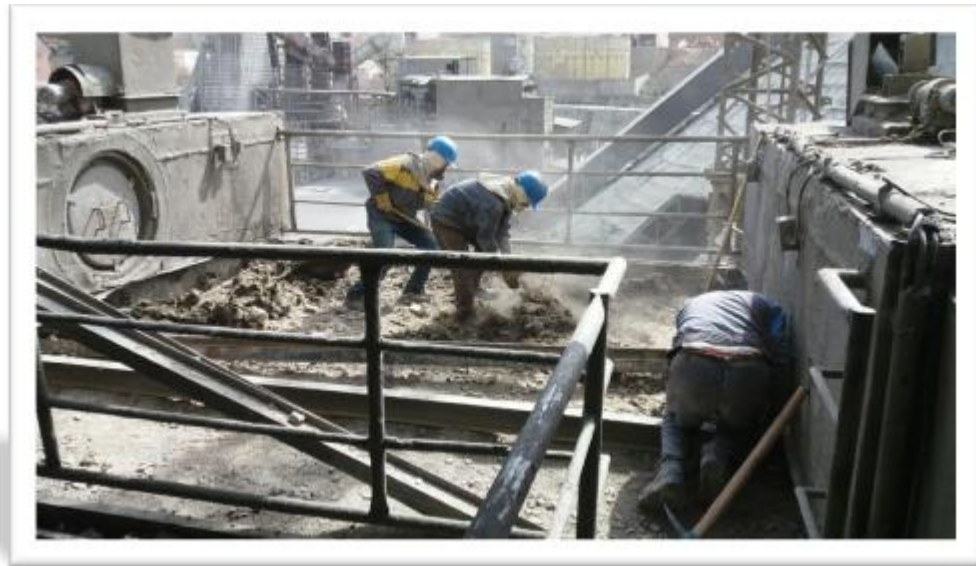
تصویر 15. نظافت و جمع آوری لایه عایق روی سقف

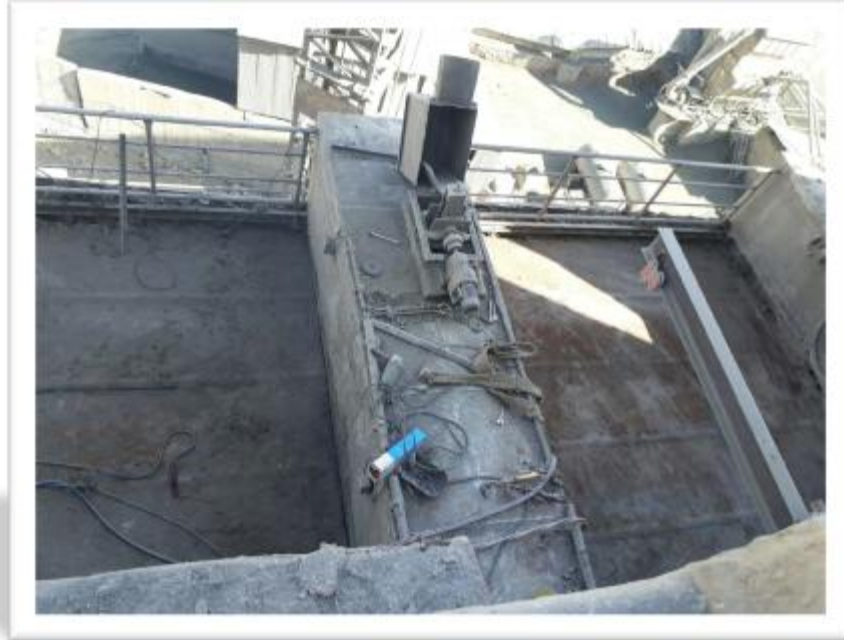
تصویر 16. سقف الکتروفیلتر پس از برداشتن لایه عایق و نظافت

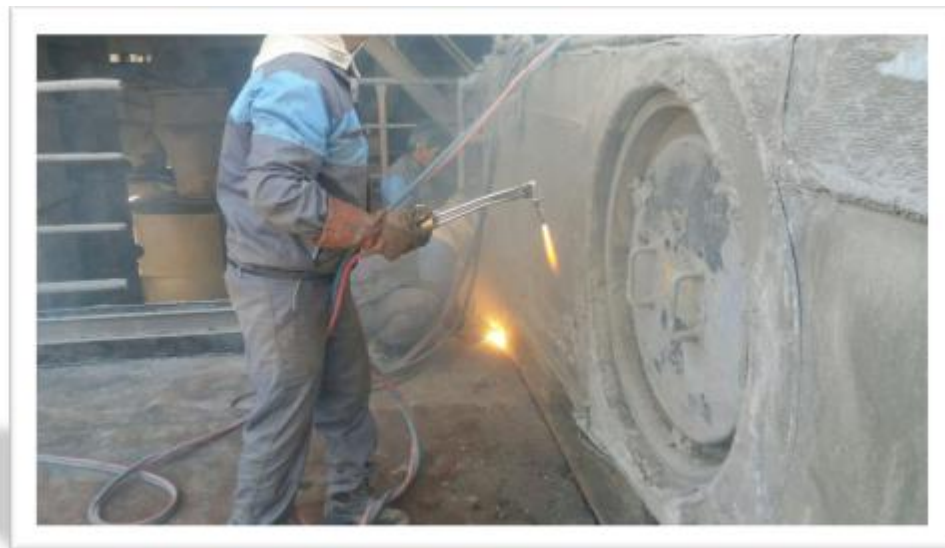
تصویر 17. برشکاری صفحه خوش خورده سقف الکتروفیلتر

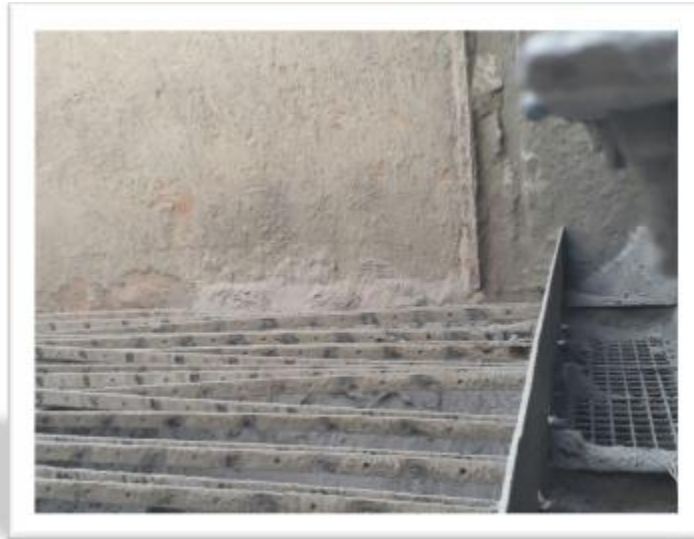
تصویر 18. تسمه‌های رپینگ‌بار. اتصالات پرچ جدا شده و صفحات جذب بیرون آورده شده است.

با برش پرچهای نگهدارنده صفحات به رپینگ بارها، صفحات از رپینگ بارها جدا شدند (تصویر 18).

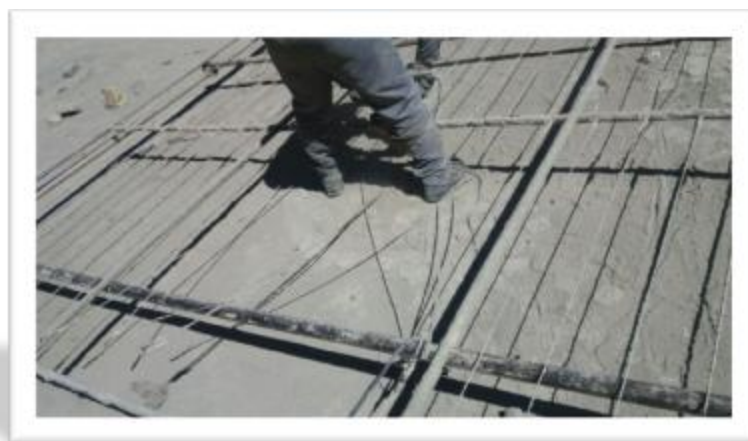
تصویر 24. بریدن و جداسازی الکترودهای معیوب و شل شده

تصاویر (23) تا (26) عملیات ترمیم شامل اصلاح شاسی، نظافت کامل الکترودها، تعویض الکترودهای معیوب و نصب الکتروود در محل‌های فاقد الکتروود را نشان می‌دهد.

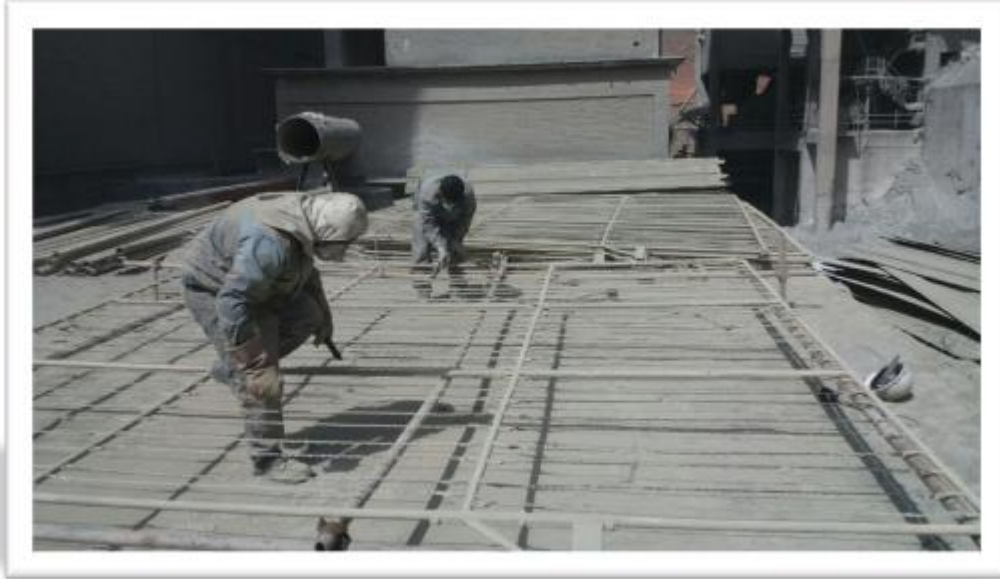
تصویر 23. نظافت الکترودهای دیسشارژ توسط برس سیمی

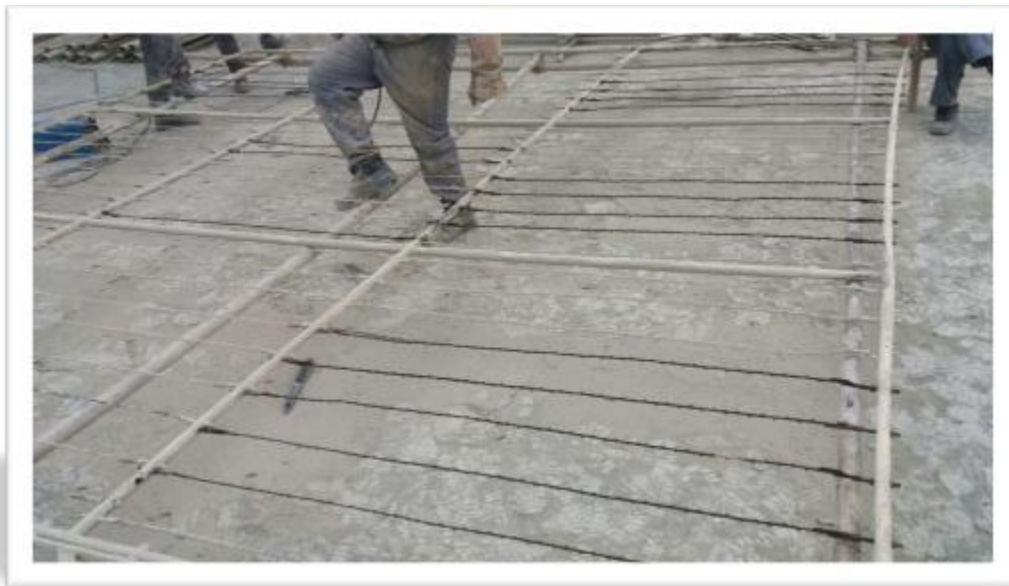
تصویر 25. نصب الکترودهای جدید روی شاسی

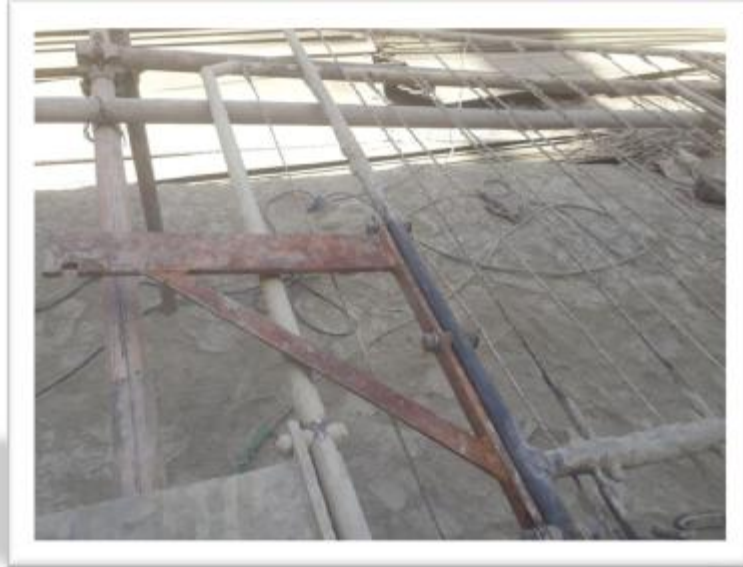
تصویر 26. ترمیم و تعویض بخشهای آسیب دیده شاسی الکترودهای دیسشارژ

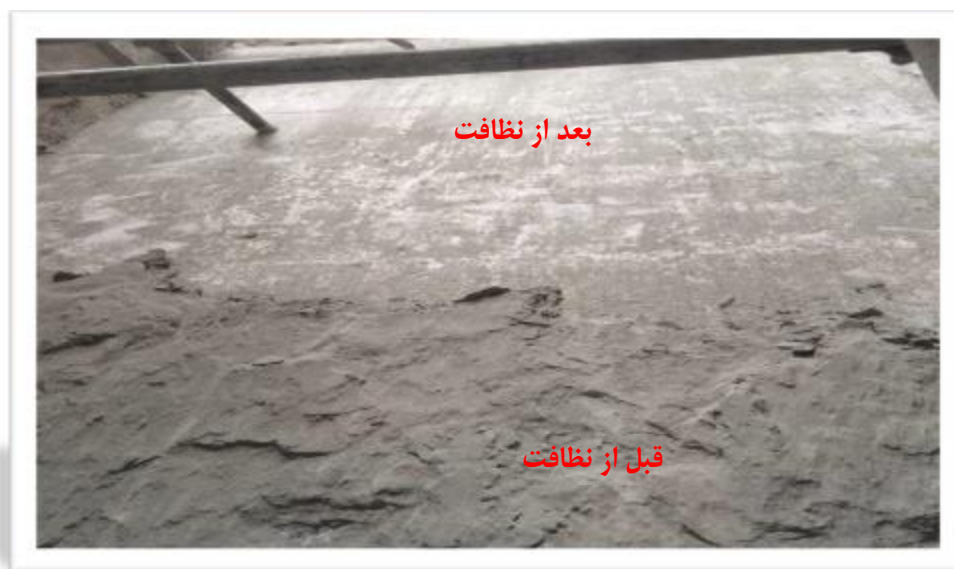
با بیرون آوردن تمامی صفحات جذب و الکترودهای دیسشارژ امکان نظافت بدنه داخلی الکتروفیلتر فراهم شد. به جهت کارکرد طولانی و رطوبت موجود در هوای ورودی، لایه مستحکمی از مواد (کُت گرفتگی) که در بخشهایی ضخامت آن به حدود سی سانتیمتر هم می‌رسید، ایجاد شده بود که این لایه‌های مواد بطور کامل پاکسازی و به بیرون دستگاه منتقل گردید. در جریان نظافت علاوه بر سطح بدنه، کلیه چکش‌ها، شفت‌ها و توری‌های کانال ورودی نیز نظافت گردید تصاویر (29) تا (32).

تصویر 29. نظافت کامل بدنه داخلی الکتروفیلتر

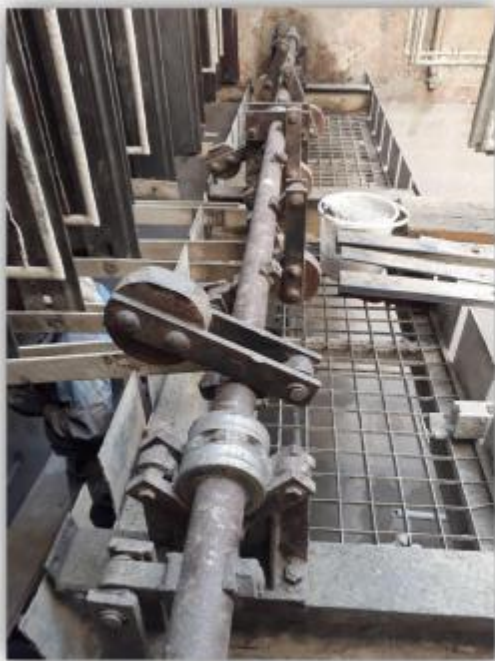
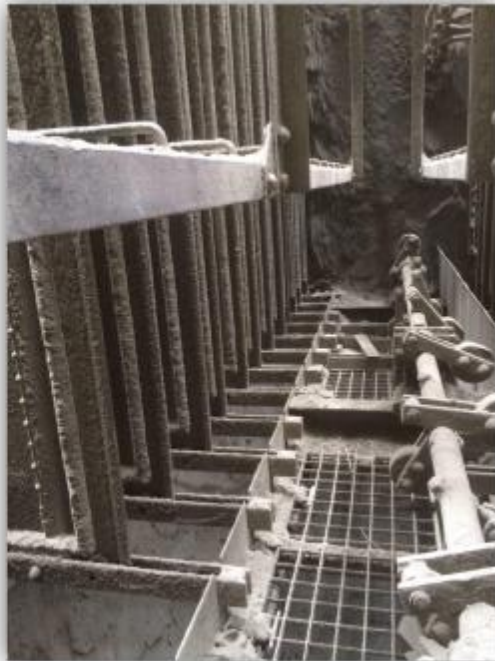
تصویر 30. سیستم ضربه‌زن قبل و پس از نظافت

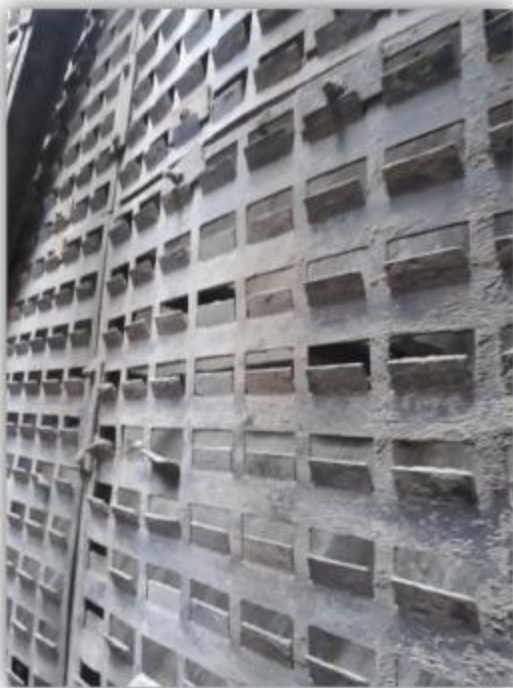
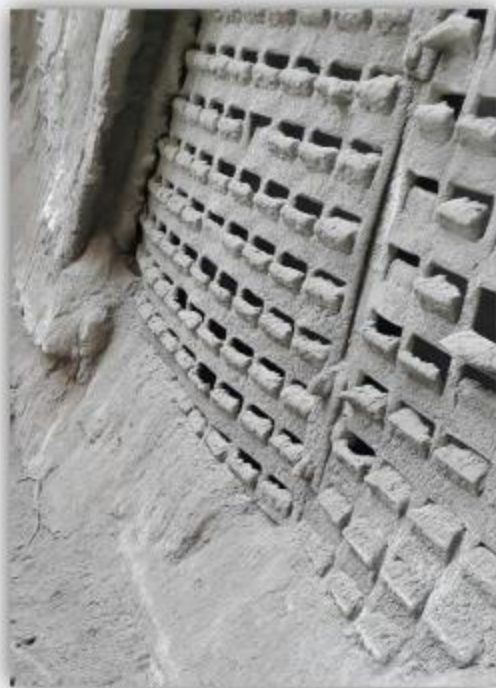
تصویر 31. توری ورودی الکتروفیلتر قبل و بعد از نظافت

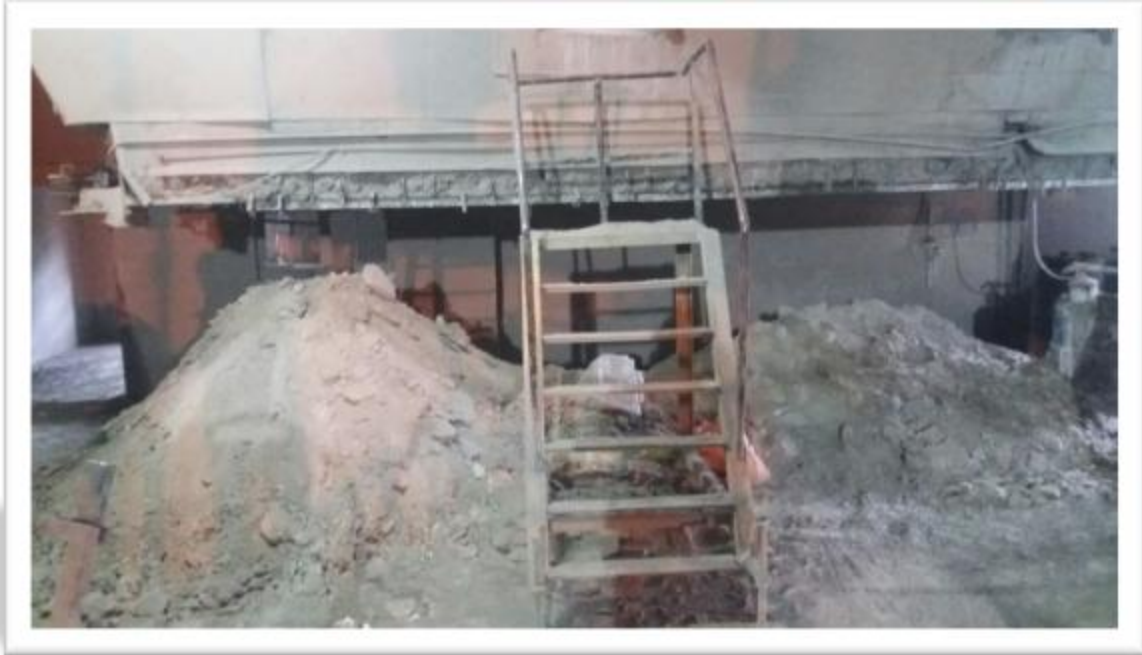
تصویر 32. ضایعات تخلیه شده از داخل الکتروفیلتر پس از نظافت و کتزدایی

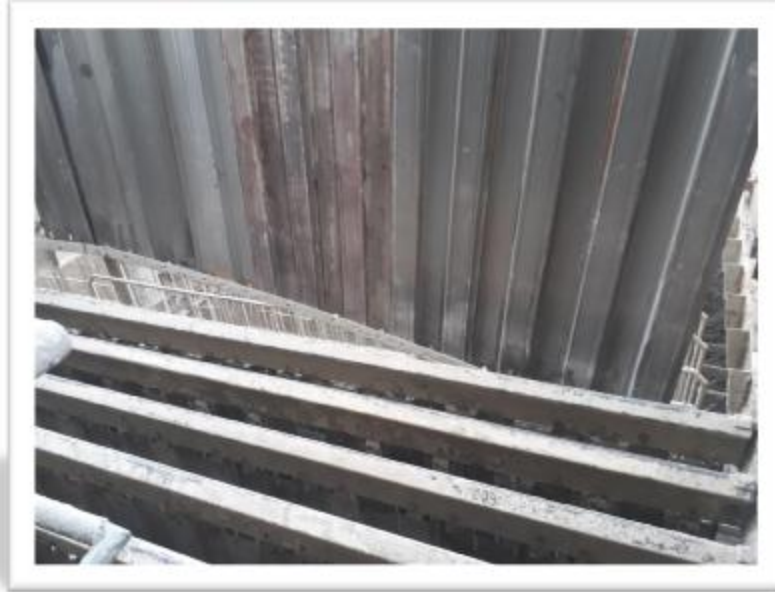
تصویر 33. نصب مجدد شاسی صفحات جذب پس از تعویض صفحات

با ترمیم و تعویض الکترودها و صفحات جذب، شاسی صفحات (تصویر 33) و الکترودها (تصویر 34) توسط تاور به داخل دستگاه منتقل و در جای خود مستقر گردید. پس از استقرار صفحات جذب، تسمه‌های ریپینگ بار نیز به داخل دستگاه منتقل و توسط پیچ و مهره به سوراخهای قسمت پایینی صفحات متصل گردید (تصویر 35). سپس سندانی‌ها روی تسمه‌های ریپینگ بار جوشکاری شد (تصویر 36). شاسی الکترودهای دیسشارژ نیز روی قابهای نگهدارنده خود مستقر گردید.

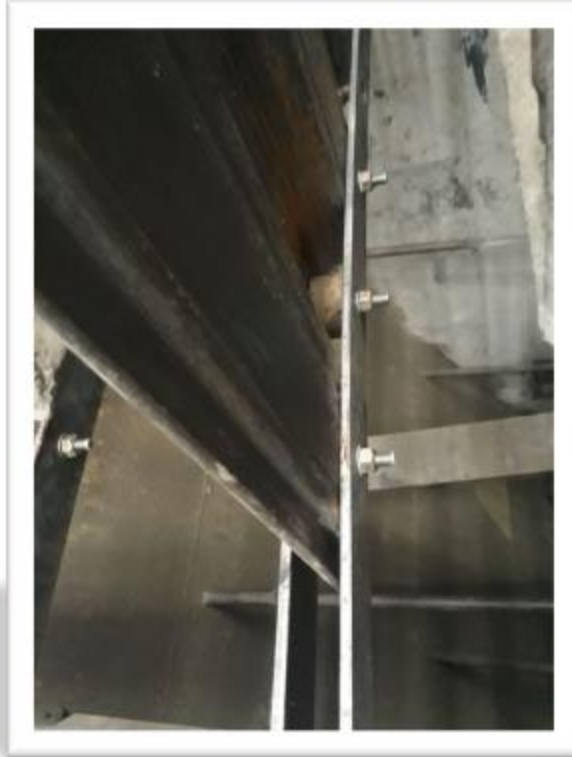
تصویر 35. اتصال صفحات جذب به تسمه‌های رپینگ بار توسط پیچ و مهره

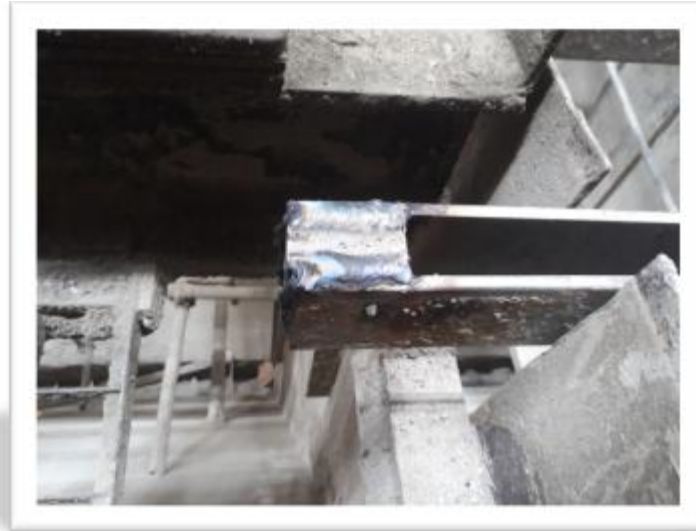
تصویر 36. اتصال (جوشکاری) سندانى به تسمه‌های رپینگ بار

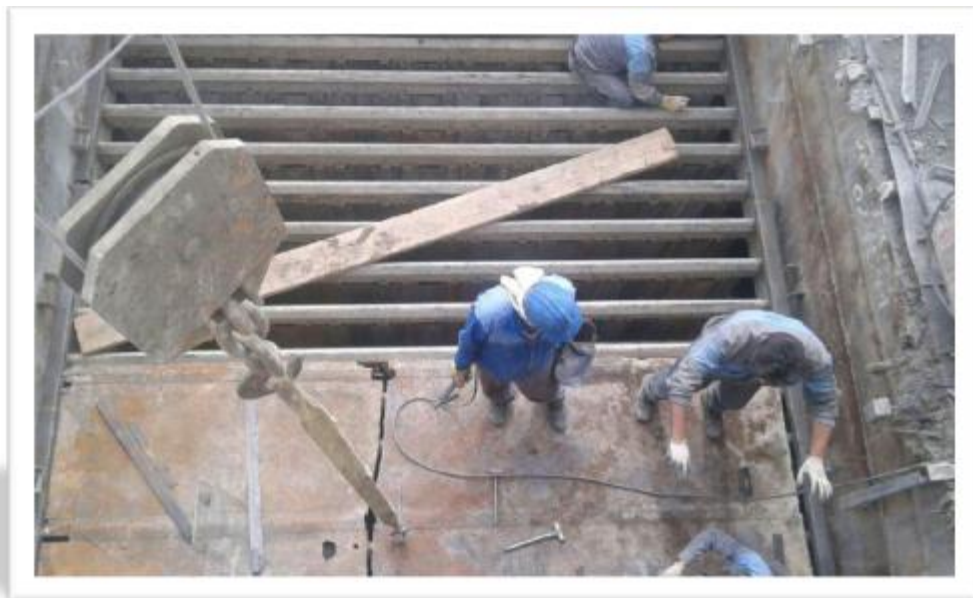
تصویر 37. نصب صفحات سقف

پس از پایان عملیات نصب شاسی صفحات جذب و الکترودهای دیسشارژ داخل الکتروفیلتر، عملیات نصب سقف (تصویر 37) و عایقکاری آن با استفاده از عایق پشم سنگ به ضخامت ده سانتیمتر انجام شد و در انتها لایه آخر که صفحات فلزی به ضخامت 2 میلیمتر بود جهت حفاظت از لایه عایق نصب گردید (تصویر 38).

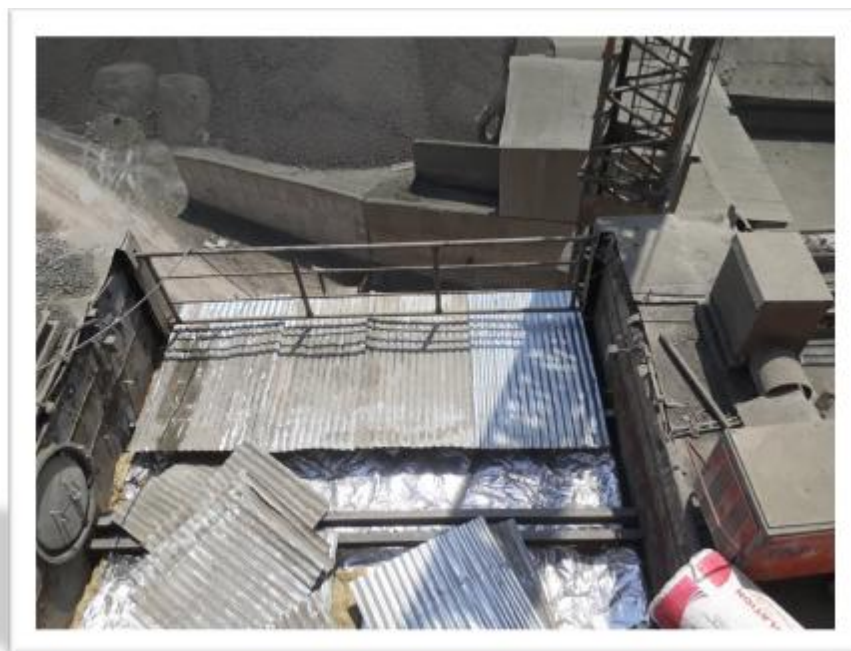
تصویر 38. نصب عایق پشم سنگ روی سقف

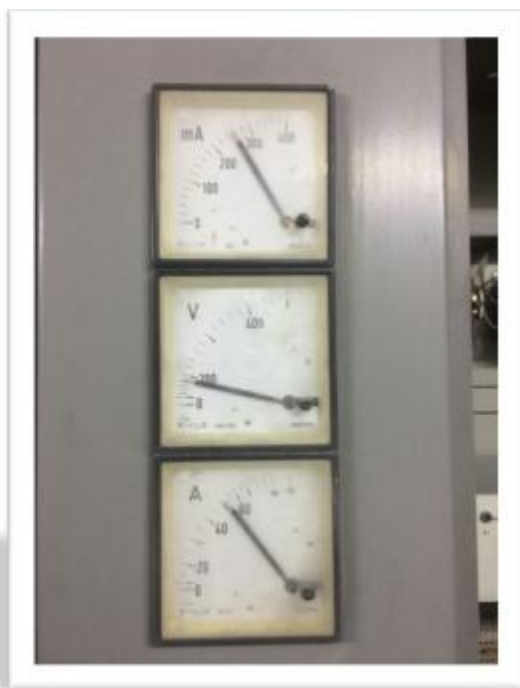
پس از پایان کار و نصب سقف، تمامی قسمتهای الکتروفیلتر بازدید شده و دربها بسته شد. در انتها به منظور اطمینان از عدم ایجاد اتصالی و تشکیل میدان الکتریکی مناسب و بالا رفتن شدت جریان، تست سرد صورت پذیرفت که شدت جریان و ولتاژ میدان الکتریکی داخل دستگاه در وضعیت مطلوبی (میلی آمپر به 3 برابر قبل از تعمیرات افزایش یافته است) گرفت (تصویر 40).

تصویر 40. تست سرد الکتروفیلتر
